Научная статья  
УДК 624.21.095.2  
<https://doi.org/10.24866/2227-6858/2024-3/102-112>

## Визуальная сортировка деревянных элементов эксплуатируемых автодорожных мостов

## Visual grading of wood elements of road bridges in operation

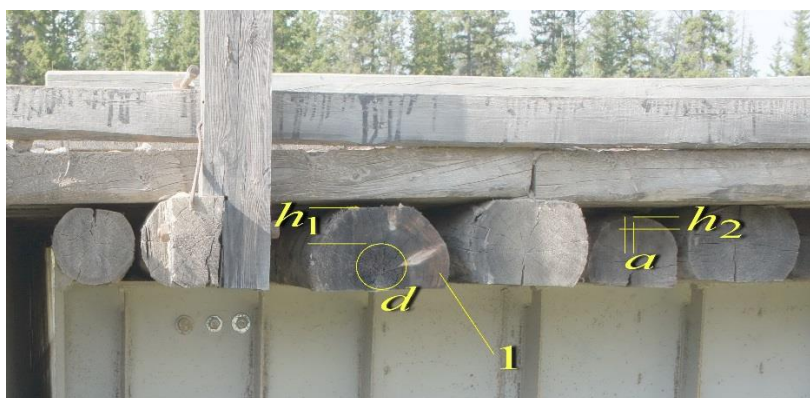
Как первый пример рассмотрим состояние поперечин в возрасте 10 лет в пролетном строении моста через реку Тиере в Республике Саха (Якутия) в климатическом районе 1А. У всех поперечин отмечена сеть многочисленных мелких (от 2 до 5 см) метиковых трещин усушки, участки розовой и заболонной грибной окраски. На торцовом сечении одной из поперечин имеется ядровая трещиноватая гниль. Ряд поперечин поражены значительными (по 7–12 см) вертикальными морозными трещинами (рис. 1).

**Рис. 1. Поперечины в возрасте 10 лет моста через реку Тиере в Республике Саха (Якутия) в климатическом районе 1А:**

**1 – участок допустимой розовой окраски; h1, h2 – границы заболонной грибной окраски; a – ширина вырезки грибной окраски; d – диаметр зоны трещиноватой гнили**

Для количественной оценки установленных визуально пороков древесины производятся замеры степени их распространения, что позволяет установить сорт каждого элемента. При наличии у одного элемента признаков разных сортов итоговым принимается худший из них (табл. 2).

Кол-во поперечин, %	Грибные повреждения, сорт	Повреждения трещинами, сорт	Сорт по итогу
50	Заболонные окраски глубиной до 1/10 от диаметра (3 сорт)	Сеть метиковых трещин по 7–12 см (3 сорт). Морозные трещины более 1/5 от диаметра (4 сорт)	4
33	Заболонные окраски глубиной до 1/10 от диаметра (3 сорт)	Сеть метиковых трещин по 7 – 12 см (3 сорт). Трещины усушки до 1/5 от d (3 сорт)	3
17	Заболонные окраски глубиной более 1/10 от d (4 сорт) Ядровая гниль 12% от А (4 сорт)	Сеть метиковых трещин по 7–12 см (3 сорт)	4

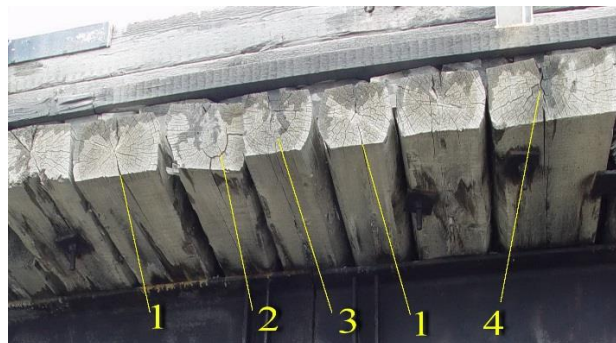
Примером деревянных элементов пролетного строения более значительного возраста может служить мост через ручей на автодороге Певек–Комсомольский на Чукотке в климатическом районе 1А, возраст поперечин которого составляет 33 года. Заметны более значительные поражения заболонными и ядровыми грибными окрасками, увеличенными размерами трещин усушки, значительными, вплоть до сквозных, морозными трещинами, появлением отлупных кольцевых трещин (рис. 2).

**Рис. 2. Поперечины в возрасте 33 лет моста через ручей автодороги Певек-Комсомольский на Чукотке в климатическом районе 1А:**

**1 – трещина усушки; 2 – отлупная трещина; 3 – заболонная грибная окраска; 4 – грибное ядровое пятно и морозная трещина**

Результаты замеров визуально установленных пороков поперечин данного объекта (рис. 2) дают возможность установить сорт каждого элемента с оценкой количества элементов одинакового сорта в процентах на весь мост (табл. 3).

Кол-во поперечин, %	Грибные повреждения, сорт	Повреждения трещинами, сорт	Сорт по итогу
35	Ядровые грибные пятна 80% сечения (4 сорт)	Трещины усушки более 1/5 диаметра (ниже 4 сорта)	Ниже 4 сорта
30	Ядровые грибные пятна 30% сечения (3 сорт)	Трещины усушки до 1/8 диаметра (4 сорт). Морозные трещины сквозные (ниже 4 сорта)	Ниже 4 сорта
10	Заболонные окраски глубиной более 1/10 диаметра (4 сорт)	Трещины усушки до 1/8 диаметра (4 сорт). Трещины отлупные (ниже 4 сорта)	Ниже 4 сорта
25	Заболонные окраски глубиной более 1/10 диаметра (4 сорт)	Сеть метиковых трещин по 7–12 см (3 сорт).	4 сорт

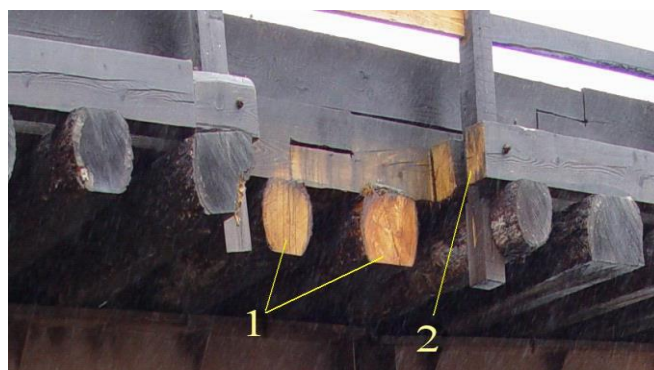
Пример обследования после недавнего капитального ремонта практически новых поперечин и других элементов мостового полотна представляет мост через реку Кухтуй на автодороге Охотск–Аэропорт на севере Хабаровского края (климатический район 1Г). На этом объекте представилась возможность осмотреть свежие спилы поперечин и продольных брусьев крепления перильных ограждений, возраст которых на день обследования составил 3 года. На спилах поперечин грибных окрасок практически нет, а грибная окраска в виде полос

у брусьев крепления перил составляет менее 20% сечения; трещины усушки не цельные и существенно меньше 1/2 длины элемента – эти признаки позволяют классифицировать рассмотренные элементы не ниже 3-го сорта (рис. 3).

**Рис. 3. Поперечины в возрасте 3 лет моста через реку Кухтуй на автодороге Охотск–Аэропорт в Хабаровском крае в климатическом районе 1Г: 1 – спил поперечин; 2 – спил продольного бруса крепления перил**

Отметим особенность, связанную с морозными трещинами. У относительно новой поперечины на спиле имеется морозная трещина, пересекающая 2/3 высоты сечения (рис. 3), что должно отнести этот элемент к 4 сорту и формально требует его замены; у поперечины в возрасте 33 лет у моста через ручей автодороги Певек–Комсомольский на Чукотке (климатический район 1А) также отмечена морозная трещина, пересекающая всю высоту сечения (рис. 2, поз. 4), что определяет этот элемент ниже 4 сорта. Появление морозных трещин даже у новых деревянных элементов после прохождения холодного периода можно объяснить тем, что зачастую в дело идет свежеспиленный лес практически естественной влажности, которая может достигать 70% и выше, в то время как сортировка по ГОСТ 8486-86<sup>5</sup> полагает влажность древесины не более 22%, а европейская сортировка, например, EN 1611-1<sup>10</sup> – 20%.

Полагаем, что не следует выбраковывать деревянные поперечины только из-за морозных трещин при условии, что эти трещины расположены в вертикальном (или близко к вертикальному) направлении, так как в этом случае не снижаются их изгибные характеристики.

Например, для поперечины, не имеющей пороков, кроме почти вертикальной морозной трещины, можно установить 3 сорт, означающий нормативное состояние элемента (рис. 3).

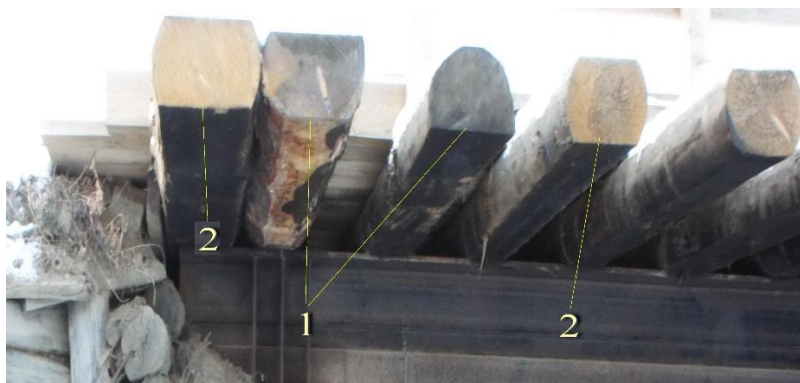
Появление грибных окрасок и загнивание как крайнее проявление постепенного отказа деревянных элементов мостов является следствием не естественного износа, а грибкового заболевания [3], что подтверждается наличием в одной конструкции относительно сохранных работоспособных и значительно загнивших элементов. Это предполагает планирование ремонтов с частичной заменой пораженных гнилью элементов (рис. 4).

**Рис. 4. Ремонт с заменой части поперечин моста через ручей на автодороге Охотск–Аэропорт в Хабаровском крае:**

**1 – оставленные поперечины в возрасте 29 лет; 2 – новые поперечины**
