## Судовые энергетические установки и их элементы

Научная статья

## Анализ причин отказа судового дизеля ZGODA-SULZER 6ZA 40S в эксплуатации

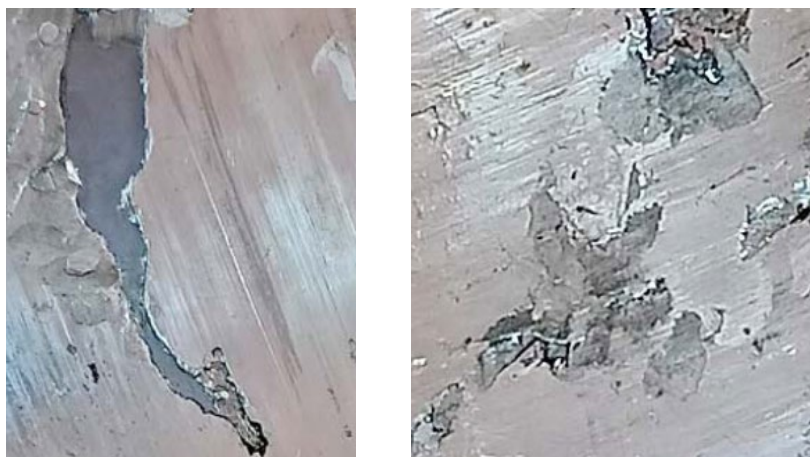
В ходе дальнейшего ремонта были выявлены следы отслоения, выкрашивания (рис. 1), пористости, подплавления и вспучивания (рис. 2) антифрикционного слоя на вкладышах подшипников.

Рис. 1. Отслоение и выкрашивание антифрикционного слоя

Нарушение антифрикционного слоя мотылевых подшипников приводит к появлению посторонних шумов и отказу работы двигателя и является АС, возникшим по причинам эксплуатационного и ремонтного характера.

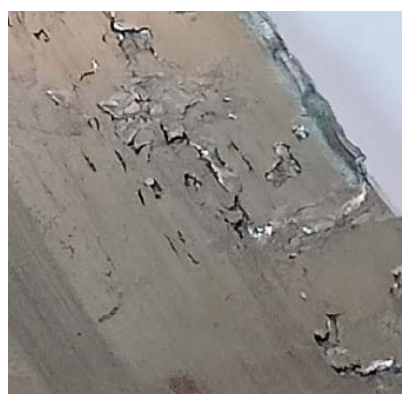
Рис. 2. Поры в антифрикционном слое, подплавление и вспучивание антифрикционного слоя

В материалах предыдущего ремонта ГД отсутствует информация об очистке каналов прохода смазочного (охлаждающего) масла мотылевой шейки ЦПГ № 3 коленвала от возможного засорения, что является вероятной причиной резкого повышения температуры антифрикционного слоя вкладыша подшипника и последующего разрушения этого слоя.

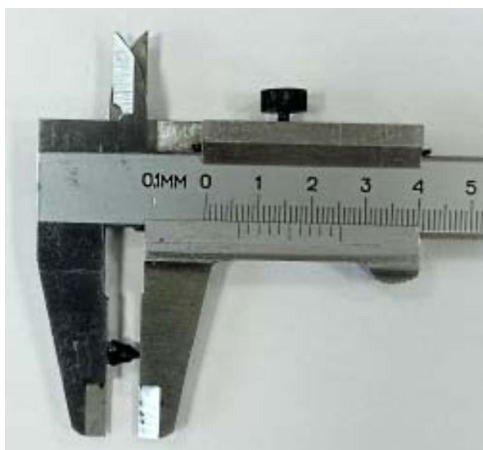
Для проверки причин ремонтного характера был проведен химический анализ образцов масла с присутствием белого металла и металлической крошки в соответствии с требованиями руководящих документов, который показал, что состав сплава белого металла не соответствует составу баббита марки Б83, при этом следов воды в масле не было выявлено. Химический состав антифрикционного сплава для заливки подшипников должен удовлетворять нормам, приведенным в РД 31.28.09–93 «Подшипники скольжения», и содержать 5,5–6,5% меди, 10–12% сурьмы и 81,5–84,5% олова. Количество примесей в сплаве не должно превышать: железа – 0,1%; мышьяка – 0,05%; цинка – 0,01%; свинца – 0,35%; висмута – 0,05%; алюминия – 0,005%. В образцах пластин, взятых из антифрикционного слоя вкладыша, обнаружены элементы, которые не должны в нем присутствовать – никель, магний, кремний. В образце фрагмента, снятого с пластины вкладыша, содержание железа составило 0,6%, что превысило номинальное значение в 6 раз. Состав частиц белого металла, взятых на анализ из картера двигателя, отличается от состава пластин вкладыша. В образцах масла из картера с помощью магнита обнаружены темные металлические частицы размером 0,5÷6 мм, содержащие железо (рис. 3).

**Рис. 3. Фрагмент магнитной металлической крошки**

Обнаруженные частицы не относятся к конструкции нижнего вкладыша шатунного подшипника, на детали отсутствуют сколы стального основания подшипника (обечайки).

Наличие частиц металла, не относящихся к аварийному вкладышу, свидетельствует о том, что перед заменой шатунного вкладыша очистка картера двигателя после предыдущих ремонтов не была произведена. Тем самым ремонтной бригадой были нарушены требования «Руководства по техническому обслуживанию дизельного двигателя...» о необходимости тщательной очистки картера после капитального ремонта и достаточно длительной промывки системы маслопроводов.

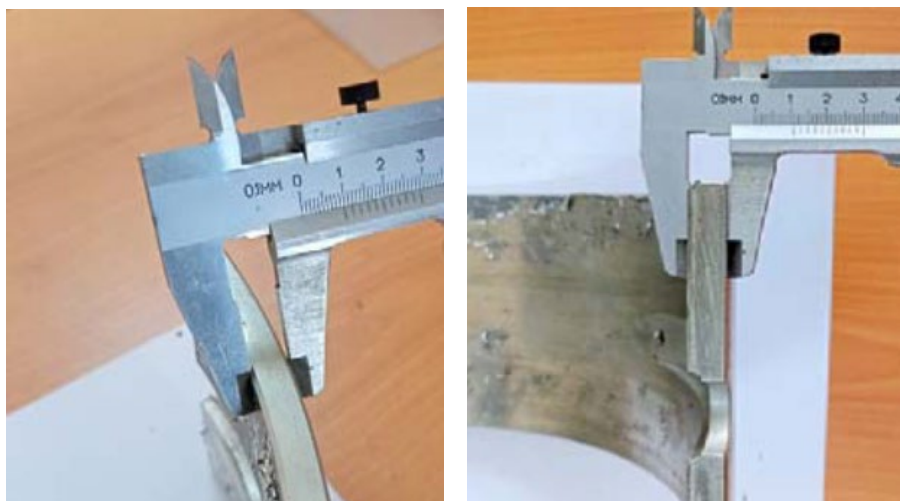
Согласно Руководству, при уменьшении диаметра мотылевой шейки коленчатого вала при обработке по устранению поверхностных дефектов до 3 мм толщина основания (обечайки) нижнего вкладыша должна составлять 8,9 мм. Фактически толщина вкладыша без антифрикционного слоя составила 10 мм (рис. 4), что на 1,10 мм больше регламентируемой Руководством по эксплуатации. Толщина вкладыша с антифрикционным слоем составила 11,2 мм. Следовательно, толщина антифрикционного слоя равнялась  $11,2 - 10,0 = 1,2$  мм вместо положенных 2,0–3,0 мм.

**Рис. 4. Вкладыш:**  
слева – участок без наплавки; справа – участок с наплавкой

- толщина антифрикционного слоя не соответствует требованиям руководящих документов и составляет 1,2 мм вместо 2,0–3,0 мм;
