Научная статья

А.В. Лобачев, А.Н. Соболенко

Морской государственный университет им. адм. Г.И. Невельского

## Анализ причин возникновения дефектов коленвала и подшипников на главном дизеле 8NVDS48A-3U теплохода «Иван Жданов»

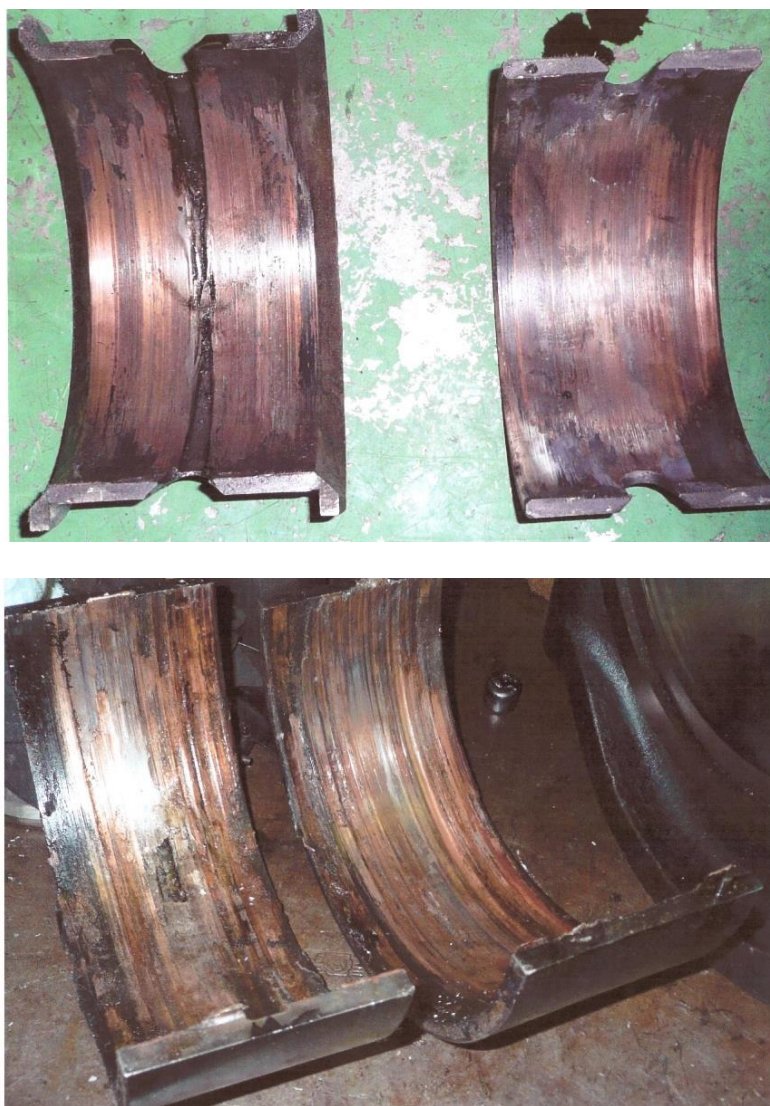
На теплоходе «Иван Жданов», который прибыл на ремонт в порт Пусан, установлены два главных двигателя 8NVDS48A-3U мощностью по 920 кВт с прямой передачей через валопроводы на винты фиксированного шага. В связи с аварийным ремонтом на судне была выполнена ревизия главных двигателей с полной их разборкой. В ходе ревизии обнаружен ряд дефектов. Все вкладыши рамовых подшипников имеют наклеп на внешней стороне, а также износ антифрикционного слоя на внутренней стороне до бронзы и круговые риски (рис. 1).

Рис. 1. Вкладыш рамового (а) и вкладыш шатунного (б) подшипников с дефектами в виде износа до бронзы и круговыми рисками

Таким образом, для полного восстановления работоспособности главного двигателя необходимо было заменить коленчатый вал, установить новые вкладыши рамовых и шатунных подшипников, обеспечивая тем самым плотную посадку их в постели с натягом, а также выполнить проверку расцепов коленвала.

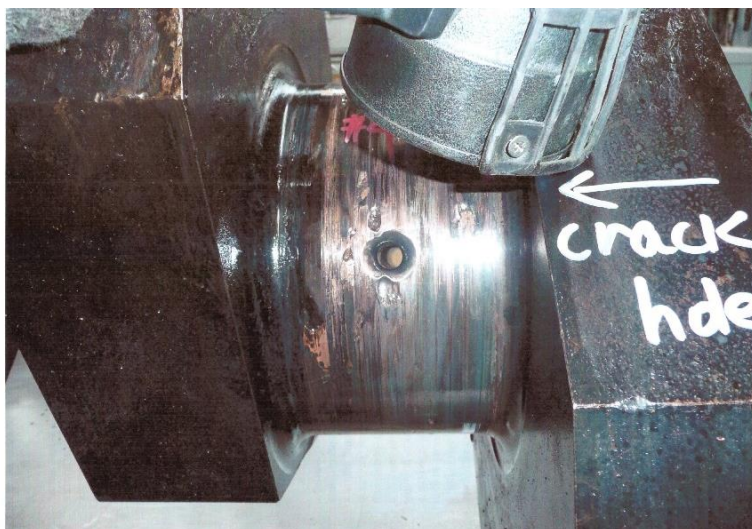
- на рамовой шейке № 4 трещины глубиной 20–30 мм, вырывы металла диаметром 8–10 мм и глубиной 1,2–1,5 мм (рис. 2);
- на всех рамовых шейках коленчатого вала круговые риски и задиры;
- на рамовых шейках № 4, 5 трещины;
- на рамовых шейках № 3, 4, 5, 6 наволакивание антифрикционного слоя;
- на всех шатунных шейках круговые риски и следы нагара;
- на шатунных шейках № 2, 3, 4, 5, 6, 7, 8 натяг антифрикционного слоя;
- на шатунных шейках № 2, 4, 8 трещины.

**Рис. 2. Рамовая шейка коленчатого вала с дефектами**

Была выполнена дефектоскопия шеек коленчатого вала, в результате чего обнаружены трещины. По характеру и месту расположения трещин (на шатунной шейке № 2 и рамовой шейке № 4 – в районе галтелей и маслоподводящих отверстий, являющихся критическими зонами) установлено, что коленчатый вал ремонту не подлежит.

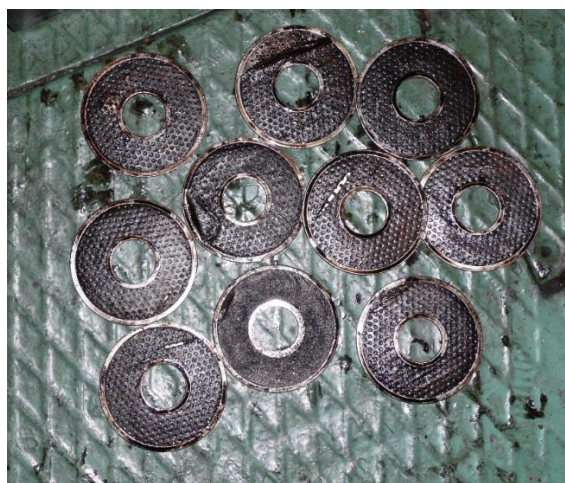
В течение трёх календарных месяцев, предшествующих ремонту, этот двигатель работал при пониженном давлении смазочного масла. Давление после фильтрации было 0,12–1,6 МПа при норме 0,18–0,22 МПа, то есть снижение давления составило 27–30%. Кроме того, на момент осмотра масляных фильтров после аварии 26% сетчатых элементов были рваные (рис. 3). Эксплуатация двигателя с рванными масляными фильтрами запрещается правилами технической эксплуатации судовых дизелей.

**Рис. 3. Повреждённые сетки элементов масляных фильтров**

Другим решением этой проблемы является использование комбинированной очистки моторного масла в дизеле посредством сочетания полнопоточного тонкого фильтрования и байпасного центрифугирования, что будет способствовать повышению надёжности работы подшипников. На это указывают результаты исследований [2], проведенные в двигателе. При этом весьма эффективно использование на полном потоке саморегенерирующихся фильтров [3], что снижает эксплуатационные расходы на обслуживание системы смазки дизеля и повышает ее автономность.

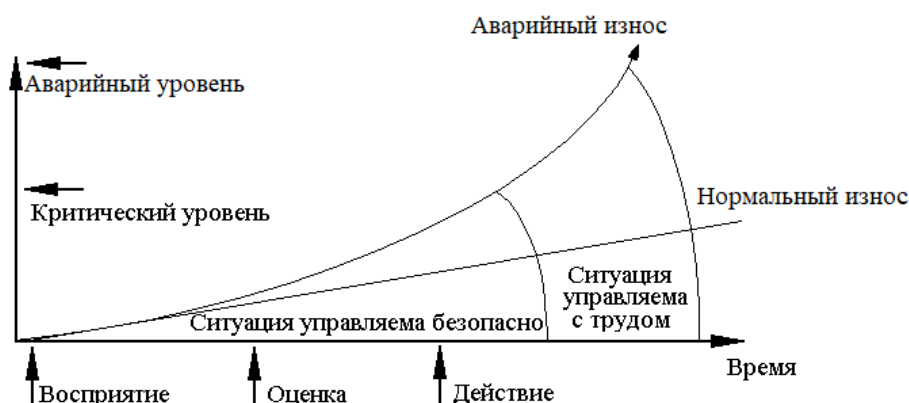
«Судовой механик, имеющий соответствующие знания и профессиональные навыки, должен действовать эффективно в любой кризисной ситуации на судне в море. Кризисная ситуация – это быстро развивающаяся последовательность событий, при которых риски, связанные с системой, быстро достигают опасного состояния» [14, с. 146-168]. Развитие аварийной ситуации может быть представлено графически (рис. 4).

Эволюцию кризисной ситуации в нашем случае можно представить следующим образом. *Ситуация, управляемая безопасно*: на уровне восприятия выявлены предельные износы рамовых и шатунных подшипников и должна быть сделана соответствующая этому оценка начала развития кризиса. Правильная оценка не была сделана. Соответствующие действия не были предприняты. На втором этапе, когда давление масла упало ниже нормы, развитие кризиса перешло на этап *ситуации, управляемой с трудом*. В этом случае опять не было правильной оценки и принятия адекватных действий. Единственно верное решение – немедленный

останов двигателя с последующей переборкой его рамовых и шатунных подшипников. Это было сделано не сразу, а лишь тогда, когда ситуация подошла к аварийному состоянию.

Рис. 4. Кривая развития кризиса
