Научная статья  
УДК 624.21.095.2  
<https://doi.org/10.24866/2227-6858/2024-3/102-112>

## Визуальная сортировка деревянных элементов эксплуатируемых автодорожных мостов

## Visual grading of wood elements of road bridges in operation

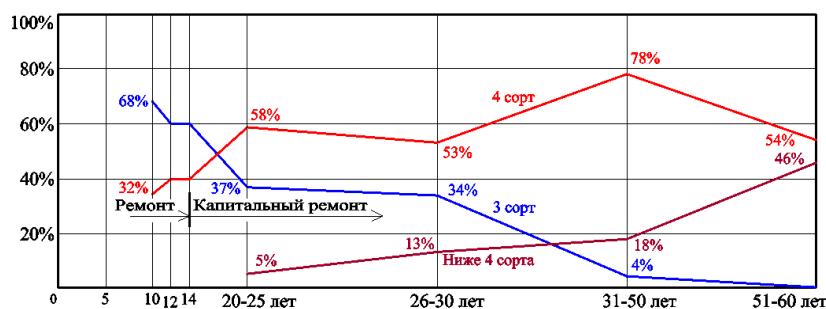
**Рис. 5. Графики результатов сортировки поперечин мостов на автодорогах в климатическом районе 1А**

Обобщенные данные сортировки (табл. 4–6) представлены графически отдельно для климатической зоны 1А (рис. 5) и климатической зоны 1Г (рис. 6) по возрастным группам и с указанием процентного числа поперечин определенного сорта. Отмечена более значительная сохранность деревянных поперечин у мостов в климатической зоне 1А по взаимному их количеству 3 и 4 сорта, что свидетельствует о негативном влиянии прибрежных климатических условий.

Если считать, что переход деревянного элемента с 3-го сорта в 4-й означает не полный выход его из строя, а лишь частичное исчерпание резерва работоспособности [8], то приведенные на графиках (рис. 5, 6) периоды до капитального ремонта можно сравнивать со сроками, приведенными в приложении 6 СП 35.13330.2011<sup>1</sup>: срок службы конструкций деревянных пролетных строений – 15 лет, а срок до первого ремонта – 5 лет. По результатам обработки фактического материала (рис. 5, 6), срок до капитального ремонта в климатической зоне 1А составляет 14 лет, в климатической зоне 1Г – 11,5 лет. В пределах отмеченных на графиках периодов до капитального ремонта следует проводить оценку резерва работоспособности элементов 4 сорта и при его исчерпании назначать замену изношенных элементов.
